トルネーダー活用

貯水池・ダム・プール

実証データ

## 寺内ダムアオコ除去実験

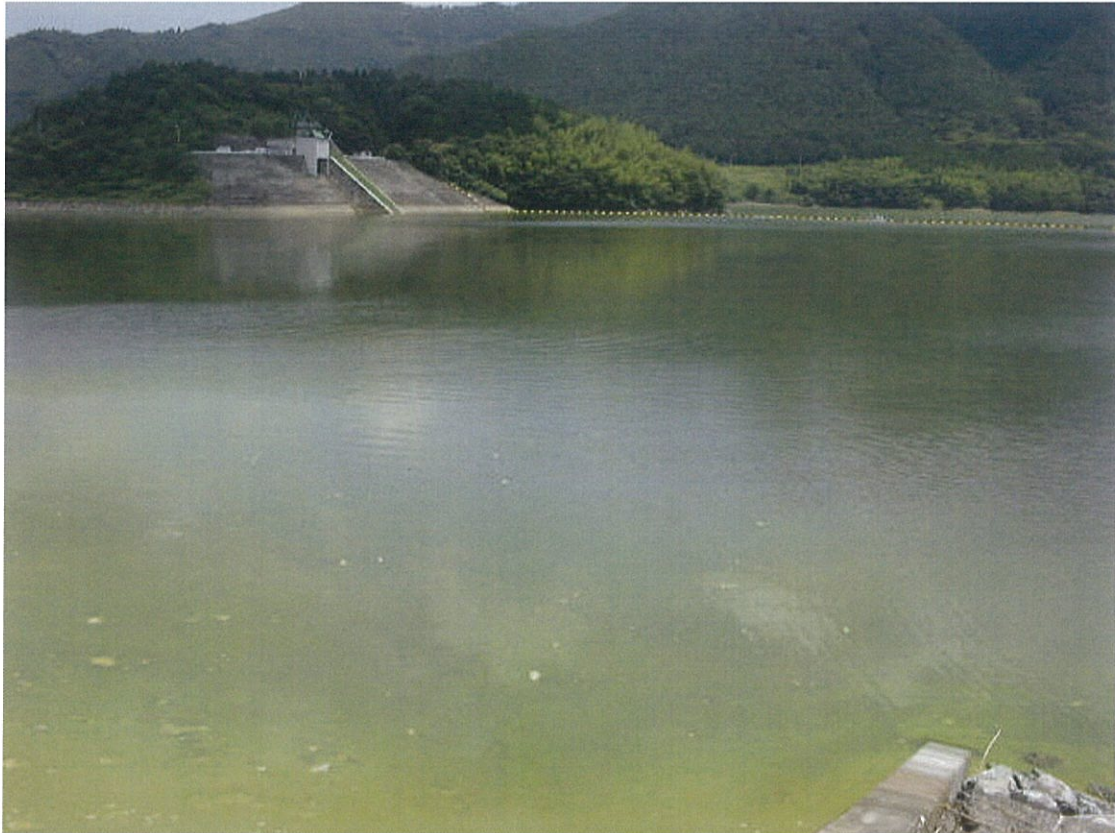
設置前風景 撮影平成 12 年 7 月 19 日

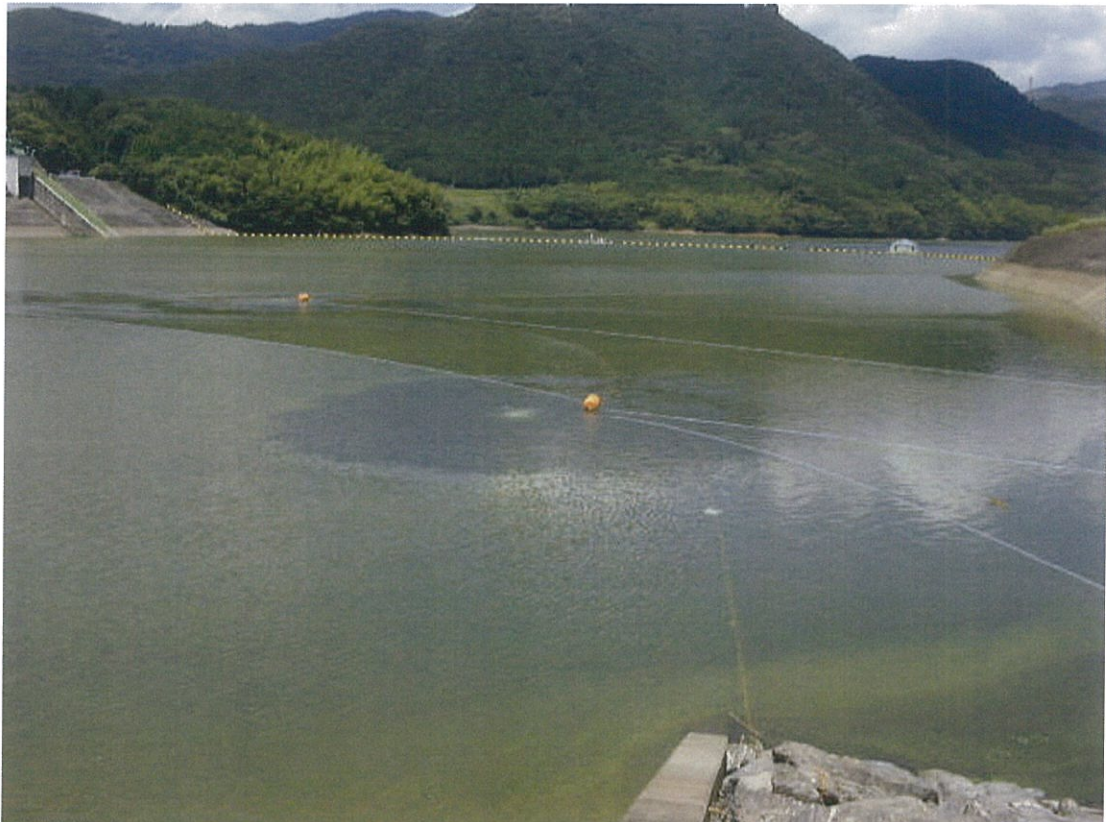
運転開始後 20 時間 午後 2 時、風上より多量のアオコ流入  
設置場所及び周辺のアオコ発生は無し、浄化効果確認（表層水温平均 21℃）

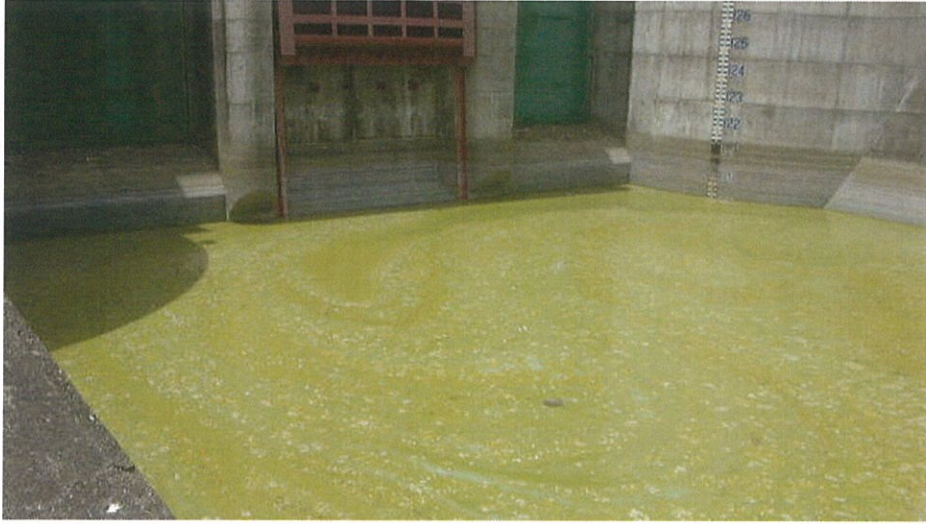
撮影：平成 12 年 7 月 19 日 pm 3:00  
A 地点 運転開始前 層厚：水表面下約 30cm 強烈な藻類腐敗臭発生  
(A 地点より 100m 以上離れたところでも悪臭が漂っていた。)  
表層水温：29℃

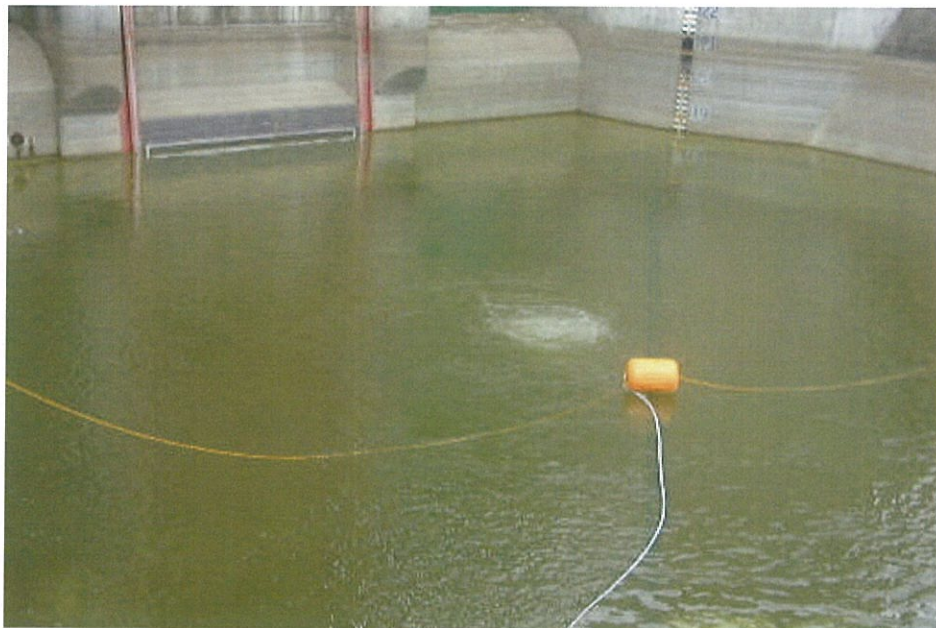
撮影：平成 12 年 7 月 20 日 pm 1:00  
A 地点 運転開始後 20 時間後 アオコ層及び臭気消滅  
A 地点でも全く臭いがしなくなった。  
表層水温：21℃  
エアーリフター設置：水深約 6m
